Фукусима. Опасность повторной критичности разрушенного топлива

При аварии на трех блоках АЭС Фукусима-1 расплав материалов активной зоны (кориум) разрушил нижнюю часть корпуса реакторов, и часть его пролилась на конструкции, находящиеся в контейнменте. В результате образовались скопления топливосодержащих материалов (ТСМ).

В настоящей работе рассматриваются меры по ядерной безопасности, принимаемые и планируемые в работах по ЛПА на АЭС Фукусима-1.

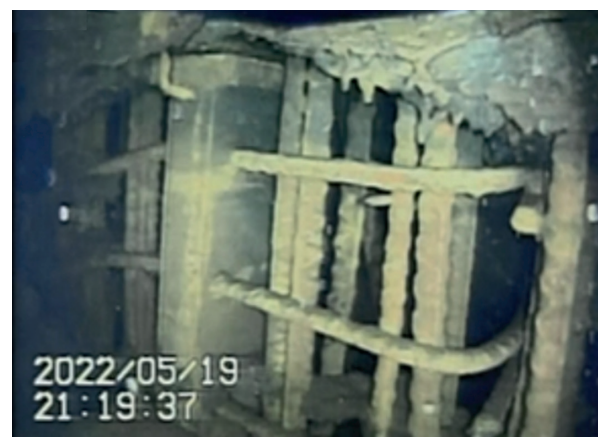
Рис.2. Обнажившаяся стальная арматура пьедестала и застывшие ТСМ на 1-м блоке.

проведенных на 1-м блоке в 2022–2023 гг., обнаружилось, что во время аварии бетон пьедестала, на который опирается реактор, сильно поврежден (рис.2). Подробнее это будет обсуждено ниже.

Опасения того, что обнажившийся арматурный каркас пьедестала потеряет прочность, что вызовет обрушение реактора и не предсказуемые изменения в геометрии ТСМ, не подтвердились.

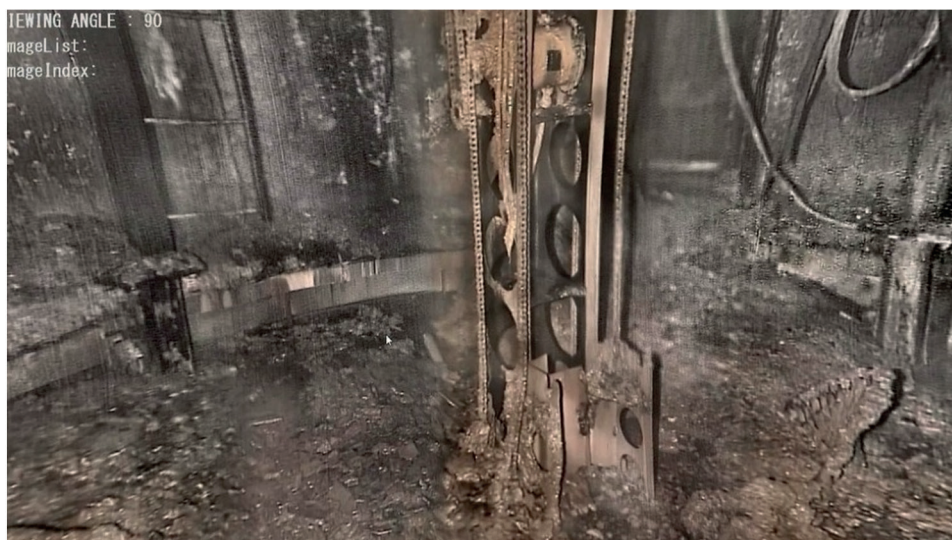
Рис.4. Второй блок. Опора погрузочно-разгрузочной машины среди отложений на основании пьедестала.

Часть кориума осталась в нижней части корпуса реактора. Другая часть вытекла из него и застыла, образовав ТСМ в виде отложений на конструкциях внутри пьедестала (рис.4).

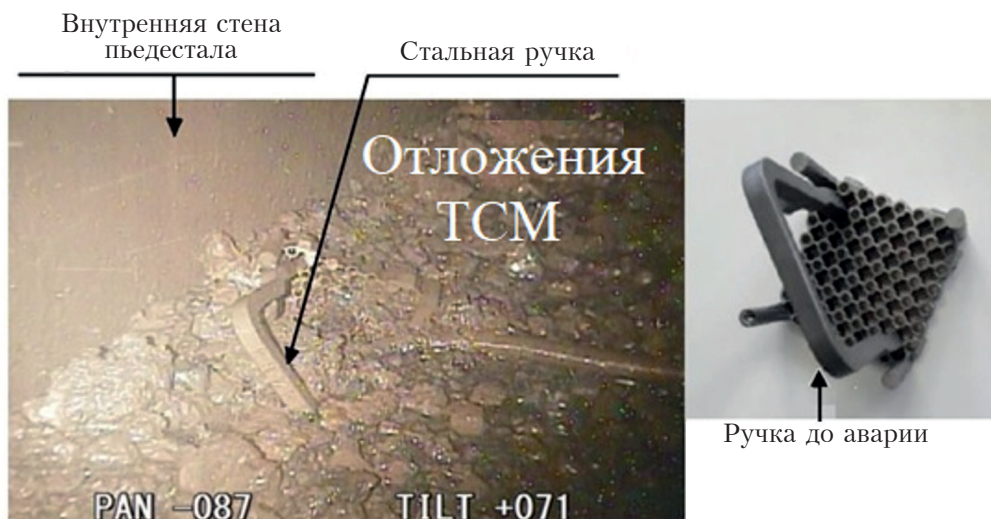
Рис.5. Ручка контейнера топливных стержней среди отложений ТСМ во 2-м блоке.

Внешний вид отложений ТСМ даже в одном блоке отличается друг от друга. В том числе, их рыхлость, цвет – от черно-коричневого до красного и т. п. В некоторых скоплениях обнаруживаются нерасплавленные фрагменты топливных сборок и металлических конструкций. Наибольшую известность получила фотография упавшей ручки контейнера топливных стержней среди отложений ТСМ во 2-м блоке, сделанная в 2018 г. (рис.5).

Длина топливных сборок составляет около 4 м, ручка установлена на ее верхнем конце. Это указывает, что сборка должна была расплавиться, а расплав вытечь из корпуса реактора.

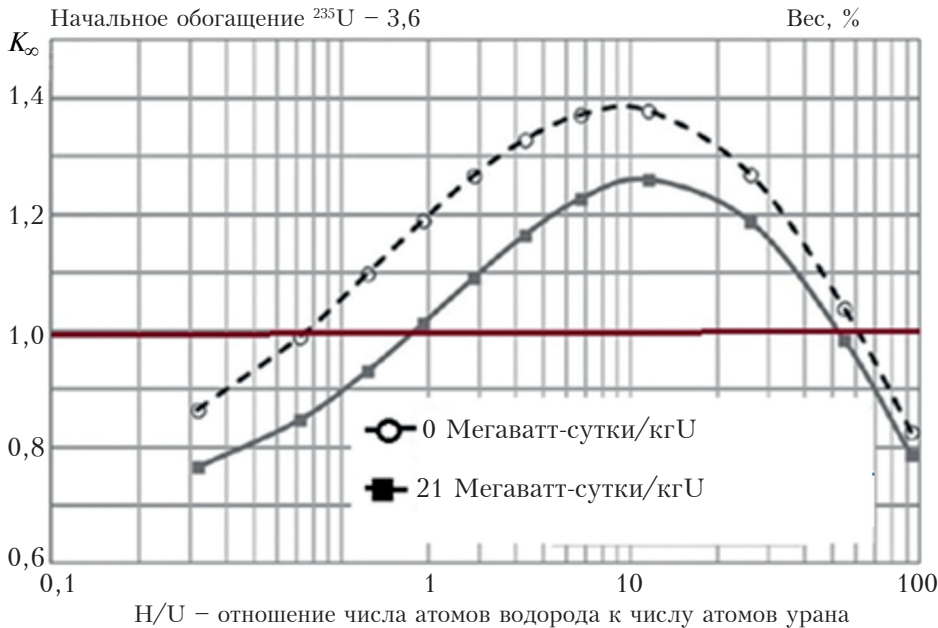
Рис.6. K_{∞} в зависимости от отношения H/U.

водорода к атомам урана построена для двух значений выгорания топлива – свежего с нулевым выгоранием и с выгоранием 21,5 МВ-сутки/тU. Последнее значение представляет собой среднее значение для сборок на 3-м блоке F-1² (табл.1).

В табл.4 приведены некоторые характеристики системы при заданном соотношении H/U . Из приведенных зависимостей видно, что опасная область ($K_{\infty} \geq 1$), возникающая при заливе топлива водой, даже для среднего выгорания достаточно велика (лежит в пределах содержания урана от 500 г/л до 2000 г/л). При этом

Сначала приведем наиболее опасный случай, возникающий при заливе аварийного топлива водой. Для его рассмотрения мы воспользуемся материалами работ [6,7], в которых определялся K_{∞} для бесконечной гомогенной смеси UO_2 и H_2O (рис.6).

Кривые зависимости K_{∞} от отношения числа атомов

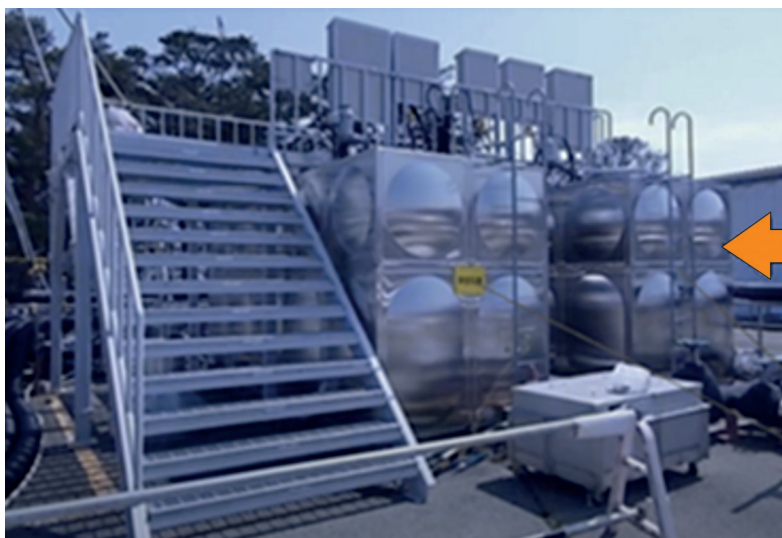
Рис.11. Система впрыска соединения бора на F-1 (баки системы указаны стрелкой).

Для предотвращения возможных критических инцидентов на F-1 установили два резервуара с водой с растворенным в ней

соединением бора (один резервуар запасной) (рис.11). Она может подаваться через систему впрыска охлаждающей жидкости в реактор.

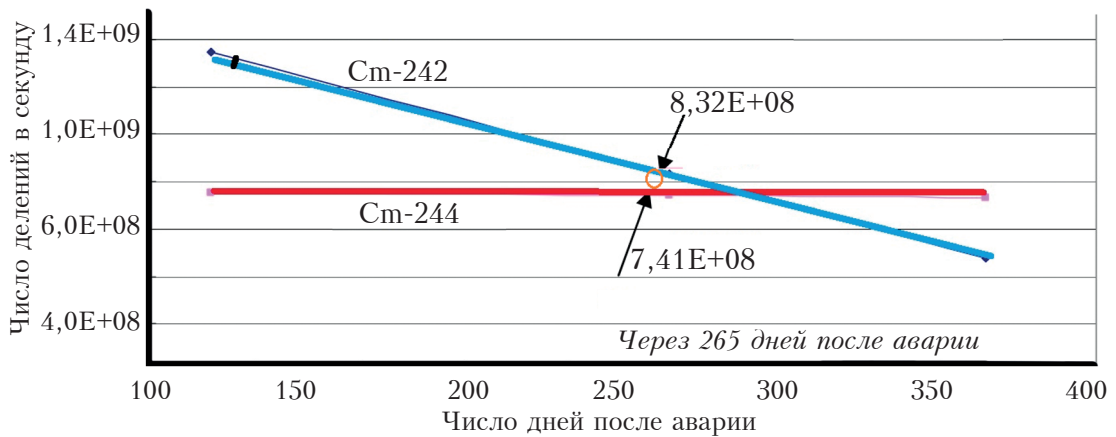
Рис.13. Число спонтанных делений ^{242}Cm и ^{244}Cm в отработавшем топливе 2-го блока F-1.

Во-первых, оценки показывали, что наблюдаемое малое количество ^{135}Xe связано со спонтанным делением изотопов урана, плутония и трансуранов, образовавшихся за время работы в топливе реактора (основной вклад в его образование дают ^{242}Cm , ^{244}Cm) (рис.12 и 13).

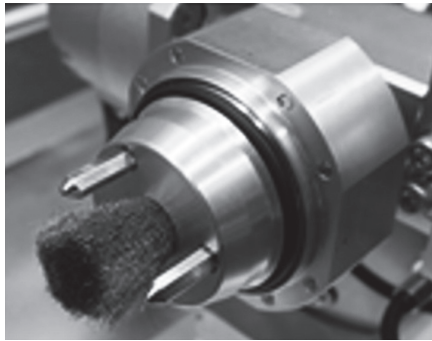
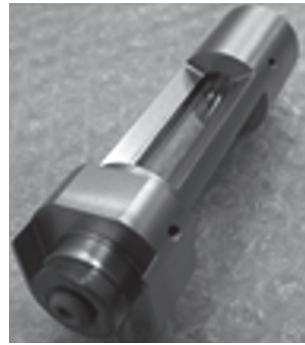
Рис.15. Инструменты «Рука».

Инструмент «Щетка»

Инструмент «Вакуумный отсос»

На конце «Руки» первоначально монтируется «металлическая щетка», способная сметать с поверхности частицы и обломки, и «вакуумный отсос», засасывающий их (рис.15).
